# Dossier Technique Immobilier

Numéro de dossier : Dpt Gironde Bayard Branne  
Date du repérage : 04/06/2026

## Etat de l'Installation Intérieure d'Electricité

## Constat de risque d'exposition au plomb CREP

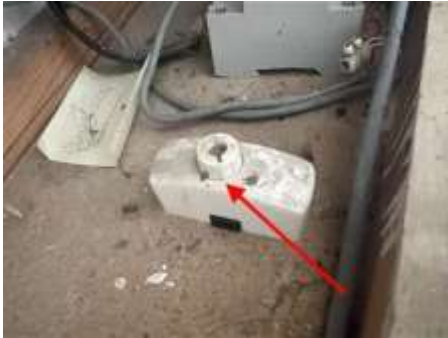
Photo PhEle001

Libellé de l'anomalie : Le type d'au moins un fusible ou un disjoncteur n'est plus autorisé (fusible à tabatière, à broches rechargeables, coupe-circuit à fusible de type industriel, disjoncteur réglable en courant protégeant des circuits terminaux).  
A l'intérieur du tableau, la section d'au moins un conducteur alimentant les dispositifs de protection n'est pas adaptée au courant de réglage du disjoncteur de branchement.  
Cette non-conformité peut entraîner un échauffement anormal des conducteurs susceptibles de provoquer une dégradation de l'isolant, des coupures intempestives, ou dans le cas les plus grave un risque d'incendie. Il convient de remplacer le ou les pontages existants par des conducteurs de section adaptés au courant assignés du disjoncteur de branchement. L'intervention devra être réalisée par un professionnel qualifié qui vérifiera l'ensemble des alimentations du tableau électrique et assurant la mise en conformité de l'installation.

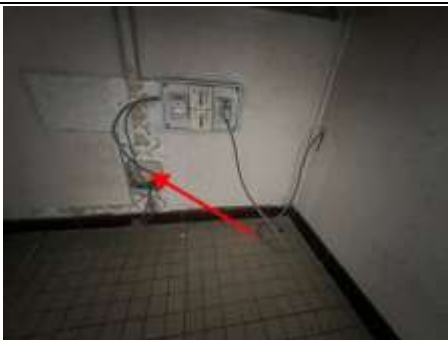
Photo PhEle002

Libellé de l'anomalie : L'Enveloppe d'au moins un matériel est manquante ou détériorée.  
Il est recommandé de remplacer ou de remettre en état l'enveloppe de protection du matériel concerné afin d'assurer une protection efficace contre les contacts directs. Cette anomalie présente un risque d'électrisation, voire d'électrocution  
accueil

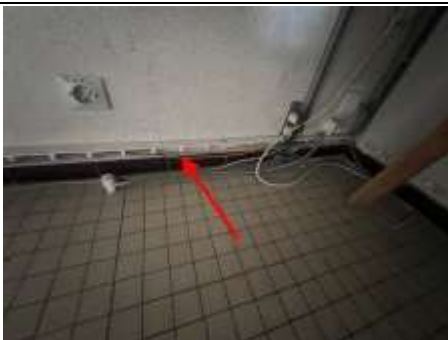
Photo PhEle003

Libellé de l'anomalie : Au moins un conducteur isolé n'est pas placé sur toute sa longueur dans un conduit, une goulotte ou une plinthe ou une huisserie, en matière isolante ou métallique, jusqu'à sa pénétration dans le matériel électrique qu'il alimente.  
Il est recommandé de mettre en place une protection mécanique continue du conducteur (conduit, gaine, goulotte ou équivalent) afin de prévenir tout risque de détérioration de l'isolant. L'absence de protection peut entraîner des risques de court-circuit, d'électrisation ou d'incendie.  
accueil

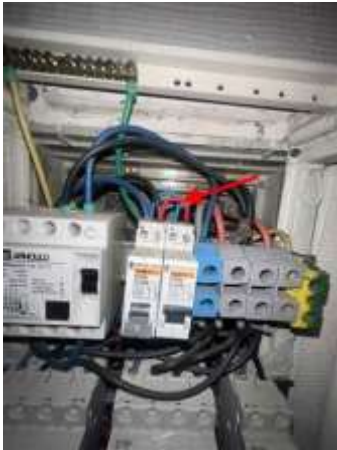
Photo PhEle001

Libellé de l'anomalie : Le type d'au moins un fusible ou un disjoncteur n'est plus autorisé (fusible à tabatière, à broches rechargeables, coupe-circuit à fusible de type industriel, disjoncteur réglable en courant protégeant des circuits terminaux).  
A l'intérieur du tableau, la section d'au moins un conducteur alimentant les dispositifs de protection n'est pas adaptée au courant de réglage du disjoncteur de branchement.  
Cette non-conformité peut entraîner un échauffement anormal des conducteurs susceptibles de provoquer une dégradation de l'isolant, des coupures intempestives, ou dans le cas les plus grave un risque d'incendie. Il convient de remplacer le ou les pontages existants par des conducteurs de section adaptés au courant assignés du disjoncteur de branchement. L'intervention devra être réalisée par un professionnel qualifié qui vérifiera l'ensemble des alimentations du tableau électrique et assurant la mise en conformité de l'installation.

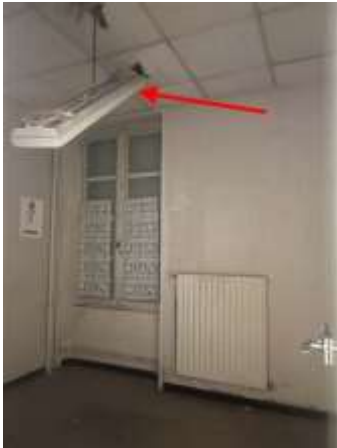
Photo PhEle002

Libellé de l'anomalie : L'Enveloppe d'au moins un matériel est manquante ou détériorée.  
Il est recommandé de remplacer ou de remettre en état l'enveloppe de protection du matériel concerné afin d'assurer une protection efficace contre les contacts directs. Cette anomalie présente un risque d'électrisation, voire d'électrocution  
accueil

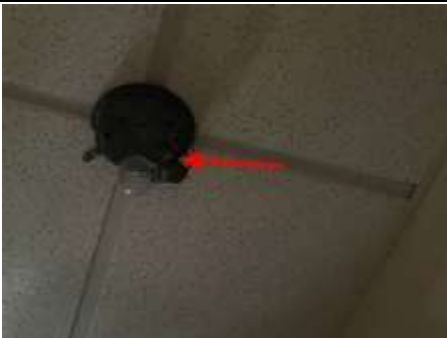
Photo PhEle005

Libellé de l'anomalie : Local contenant une baignoire ou une douche : l'installation électrique ne répond pas aux prescriptions particulières appliquées à ce local (adéquation entre l'emplacement où est installé le matériel électrique et les caractéristiques de ce dernier – respect des règles de protection contre les chocs électriques liées aux zones).

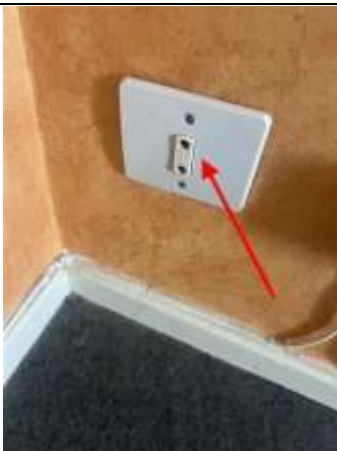
Photo PhEle006

Libellé de l'anomalie : Au moins un socle de prise de courant comporte une broche de terre non reliée à la terre.  
Au moins un circuit (n'alimentant pas des socles de prises de courant) n'est pas relié à la terre.  
Au moins un socle de prise de courant ne comporte pas de broche de terre.

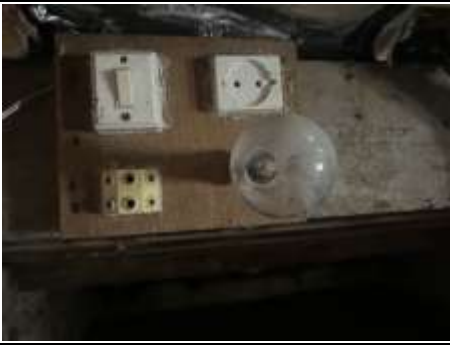
| | <p>Photo PhEle007<br/>Libellé de l'anomalie : L'installation comporte au moins un matériel électrique vétuste.</p> |

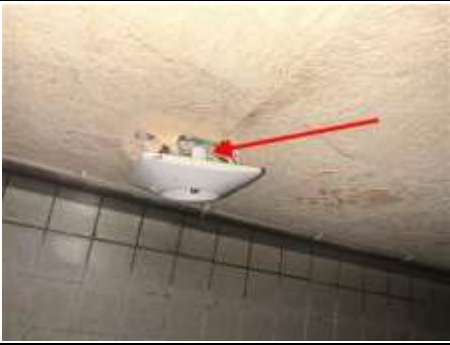
| | <p>Photo PhEle002<br/>Libellé de l'anomalie : L'Enveloppe d'au moins un matériel est manquante ou détériorée.<br/>Il est recommandé de remplacer ou de remettre en état l'enveloppe de protection du matériel concerné afin d'assurer une protection efficace contre les contacts directs. Cette anomalie présente un risque d'électrisation, voire d'électrocution</p> |

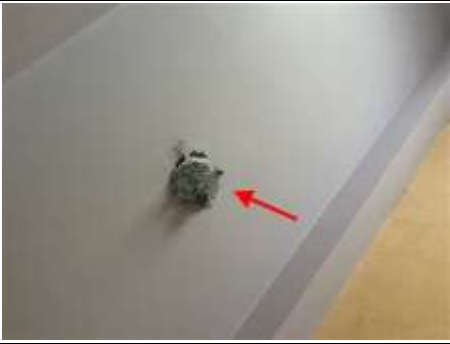
| | <p>Photo PhEle005<br/>Libellé de l'anomalie : Local contenant une baignoire ou une douche : l'installation électrique ne répond pas aux prescriptions particulières appliquées à ce local (adéquation entre l'emplacement où est installé le matériel électrique et les caractéristiques de ce dernier – respect des règles de protection contre les chocs électriques liées aux zones).</p> |

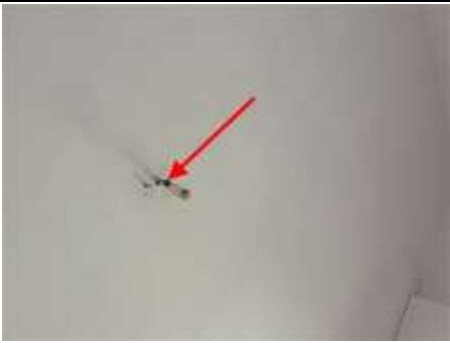
| | <p>Photo PhEle008<br/>Libellé de l'anomalie : L'installation comporte au moins un matériel électrique inadapté à l'usage.</p> |
