Dossier Technique Immobilier

Numéro de dossier : 24/05/CAMPET/1077
Date du repérage : 30/05/2024

Adresse : **6 CHEMIN DU MOULIN DE PLASSAN**

Commune : **33320 EYSINES**

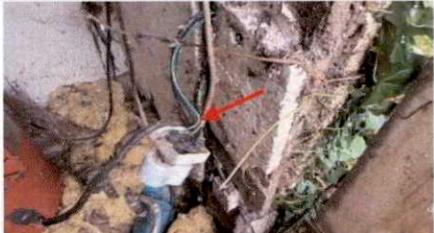
<p>Photo PhEle001 Libellé de l'anomalie : B7.3 a L'Enveloppe d'au moins un matériel est manquante ou détériorée. Remarques : Présence de matériel électrique en place dont l'enveloppe présente des détériorations ; Faire intervenir un électricien qualifié afin de remplacer les matériaux présentant des détériorations</p>

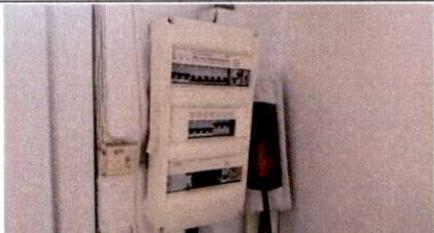
<p>Photo PhEle001 Libellé de l'anomalie : B7.3 a L'Enveloppe d'au moins un matériel est manquante ou détériorée. Remarques : Présence de matériel électrique en place dont l'enveloppe présente des détériorations ; Faire intervenir un électricien qualifié afin de remplacer les matériaux présentant des détériorations</p>

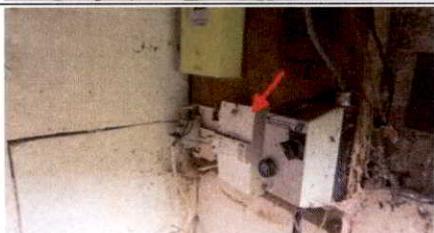
<p>Photo PhEle002 Libellé de l'anomalie : B1.3 b Le dispositif assurant la coupure d'urgence n'est pas situé à l'intérieur du logement ou dans un emplacement accessible directement depuis le logement. Remarques : L'AGCP (Appareil Général de Commande et de Protection) n'est pas placé à l'intérieur de la partie privative du logement ; Faire intervenir un électricien qualifié afin d'installer un AGCP à l'intérieur de la partie privative du logement</p>

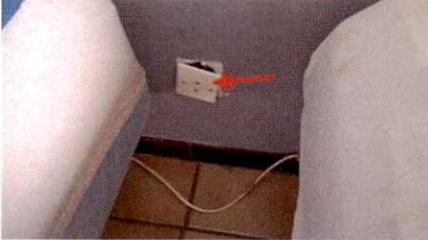
<p>Photo PhEle003 Libellé du point de contrôle : B3.3.6 a1 Au moins un socle de prise de courant ne comporte pas de broche de terre. Remarques : Présence de circuits électriques non équipés de conducteurs de protection ; Faire intervenir un électricien qualifié afin d'installer des conducteurs de protection sur les circuits qui n'en sont pas équipés</p>

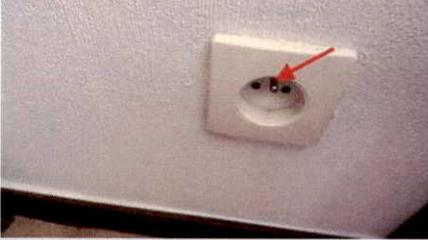
<p>Photo PhEle004 Libellé du point de contrôle : B3.3.6 a2 Au moins un socle de prise de courant comporte une broche de terre non reliée à la terre. Remarques : Présence de circuits électriques non équipés de conducteurs de protection ; Faire intervenir un électricien qualifié afin d'installer des conducteurs de protection sur les circuits qui n'en sont pas équipés</p>

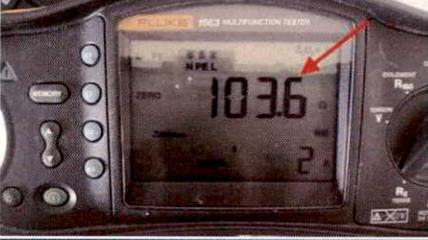
<p>Photo PhEle005 Libellé de l'anomalie : B3.3.1 d La valeur de la résistance de la prise de terre n'est pas adaptée au courant différentiel résiduel (sensibilité) du ou des dispositifs différentiels protégeant l'ensemble de l'installation électrique. Remarques : Valeur de la résistance de la prise de terre inadaptée au(x) dispositif(s) différentiel(s) ; Faire intervenir un électricien qualifié afin d'adapter la prise de terre au(x) dispositif(s) différentiel(s)</p>

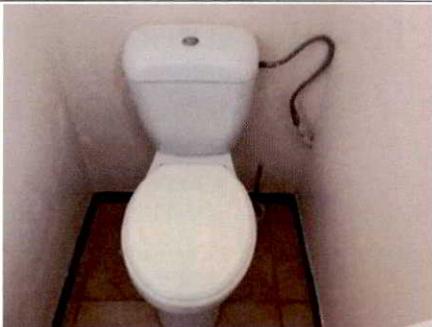
Photo n° PhAss006
Localisation : Eau Usée : Wc
Description : WC : Rejet dans les eaux usées

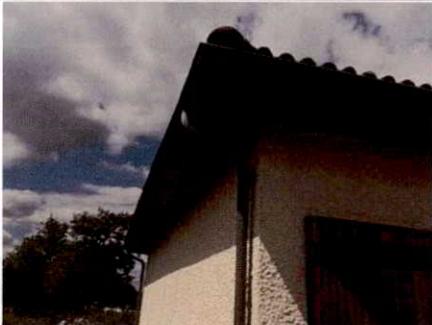
Photo n° PhAss007
Localisation : Eau Pluviales : Parties extérieures
Description : Gouttière avant/rue droite : Rejet extérieur

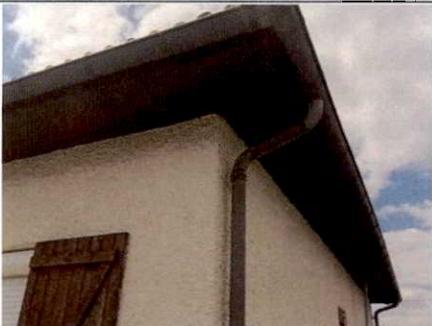
Photo n° PhAss008
Localisation : Eau Pluviales : Parties extérieures
Description : Gouttière avant/rue gauche : Rejet extérieur

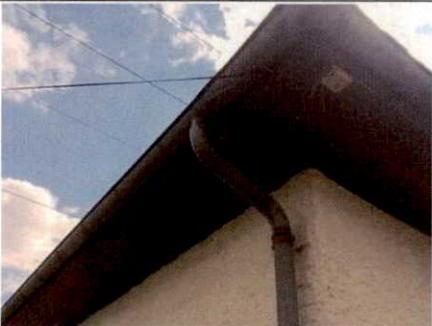
Photo n° PhAss009
Localisation : Eau Pluviales : Parties extérieures
Description : Gouttière arrière/rue gauche : Rejet extérieur

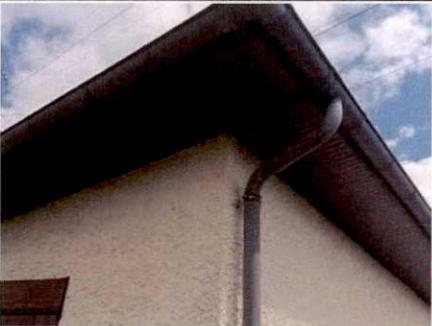
Photo n° PhAss010
Localisation : Eau Pluviales : Parties extérieures
Description : Gouttière arrière/rue droite : Rejet extérieur
