## Dossier Technique Immobilier

Numéro de dossier : Dpt Gironde Anciens combattants AFN Bruges  
Date du repérage : 19/05/2025

# Résumé de l'expertise n° Dpt Gironde Anciens combattants AFN Bruges

## Rapport de l'état relatif à la présence de termites dans le bâtiment

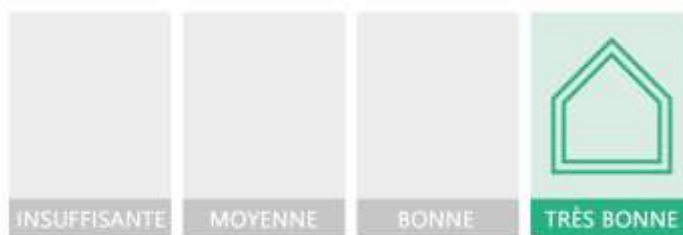
## Performance de l'isolation

| | description | isolation |
|---|---|---|
| <b>Portes et fenêtres</b> | Fenêtres battantes pvc, double vitrage avec lame d'argon 18 mm à isolation renforcée et volets roulants pvc / Portes-fenêtres battantes pvc, double vitrage avec lame d'argon 16 mm à isolation renforcée et volets roulants pvc / Portes-fenêtres coulissantes métal à rupture de ponts thermiques, double vitrage avec lame d'argon 10 mm à isolation renforcée et volets roulants pvc / Fenêtres battantes pvc, double vitrage avec lame d'argon 16 mm à isolation renforcée sans protection solaire / Fenêtres battantes pvc, double vitrage avec lame d'argon 18 mm à isolation renforcée sans protection solaire / Fenêtres battantes pvc, double vitrage avec lame d'argon 16 mm à isolation renforcée et volets roulants pvc / Fenêtres battantes pvc, double vitrage avec lame d'argon 20 mm à isolation renforcée et volets roulants pvc / Porte(s) autres opaque pleine isolée | très bonne |

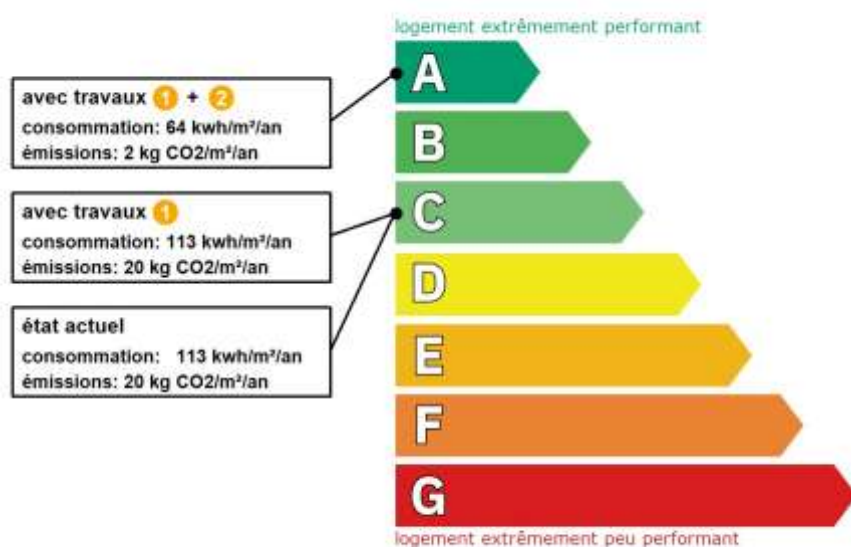
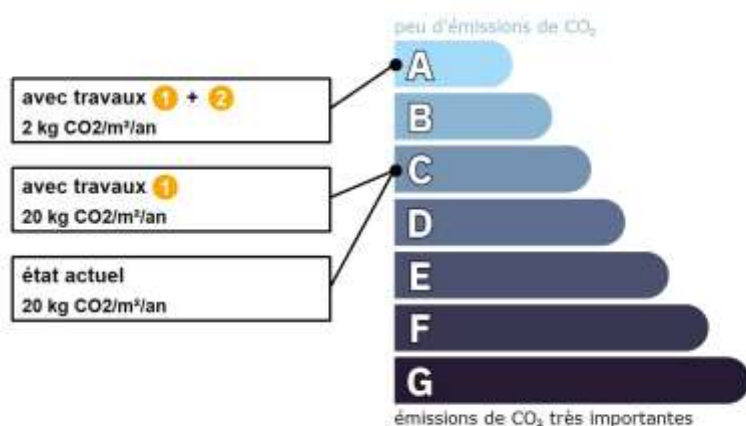
## Évolution de la performance après travaux

Dont émissions de gaz à effet de serre

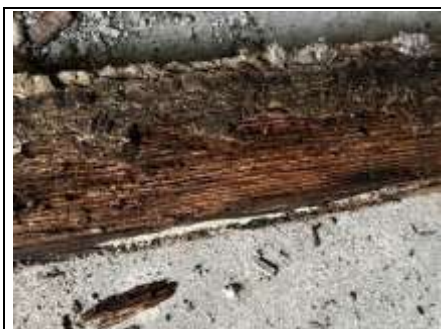
**Photo n° PhTer001**  
**Localisation :** Extérieur - Abris de jardin  
**Ouvrage :** Mur - Bois  
**Parasite :** Présence d'indices d'infestation de termites  
**Indices :** altérations dans le bois, bois d'apparence feuilleté

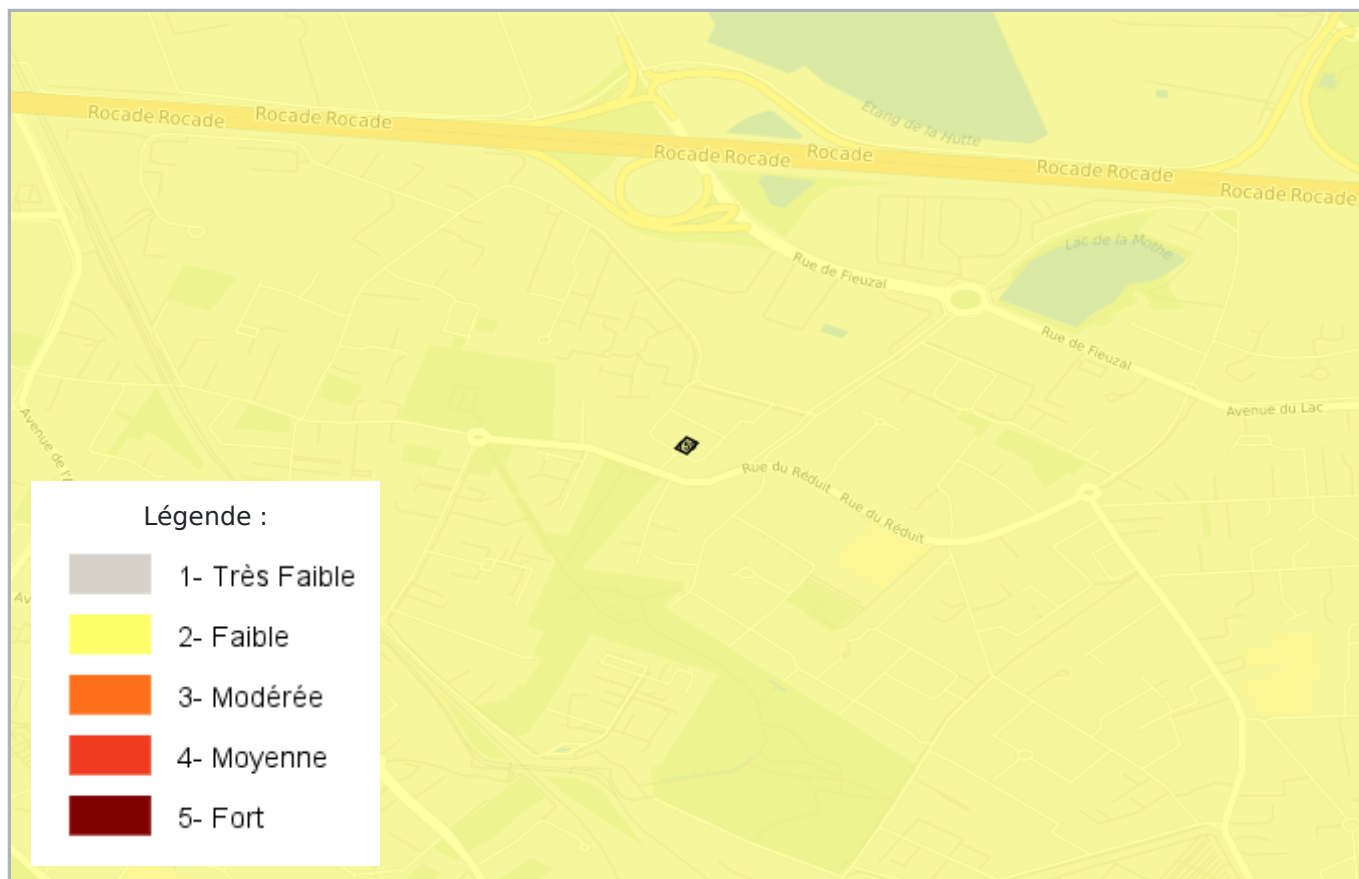
## CARTOGRAPHIE DES ZONES SISMIQUES

| | Prestations | Conclusion |
|--|---|---|
| | Etat des Risques et Pollutions | Le bien n'est pas situé dans le périmètre d'un plan de prévention des risques naturels<br>Le bien n'est pas situé dans le périmètre d'un plan de prévention des risques miniers<br>Le bien n'est pas situé dans le périmètre d'un plan de prévention des risques technologiques<br>Zone sismique définie en zone 2 selon la réglementation parasismique 2011 |

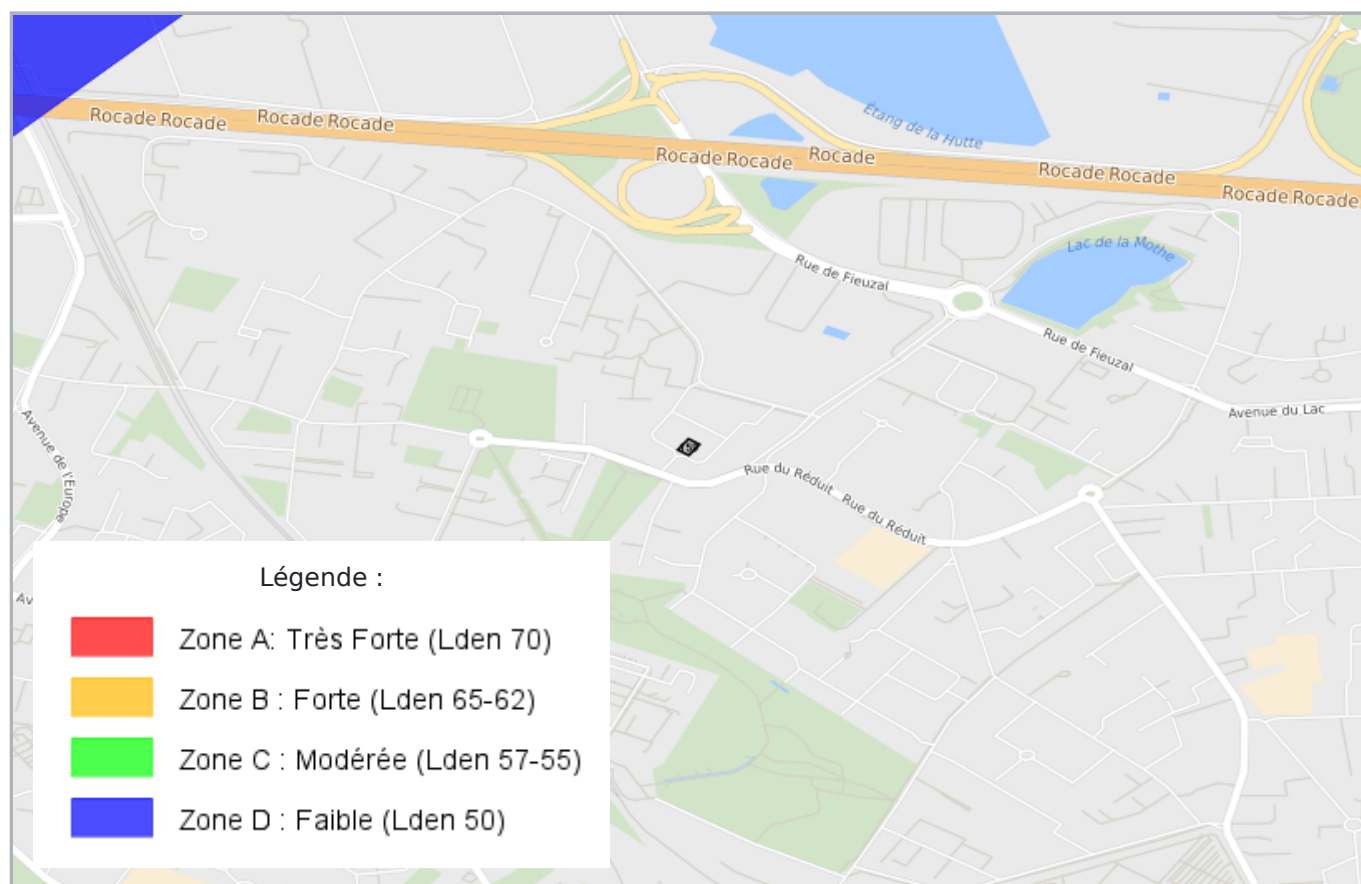
## PLAN D'EXPOSITION AUX BRUITS (PEB)

PEB : NON
