## Dossier Technique Immobilier

Numéro de dossier : Dpt Gironde S1873 Charles de Gaulle Bruges  
Date du repérage : 14/11/2024

## Etat de l'Installation Intérieure d'Electricité

## Rapport de l'état relatif à la présence de termites dans le bâtiment

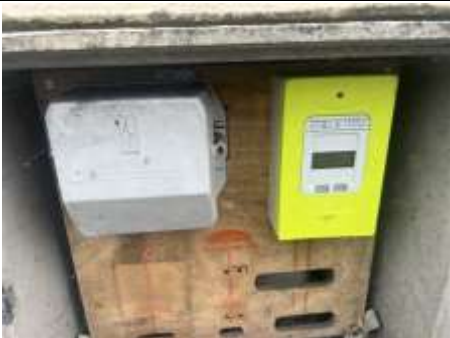
| | Photo du Compteur électrique |

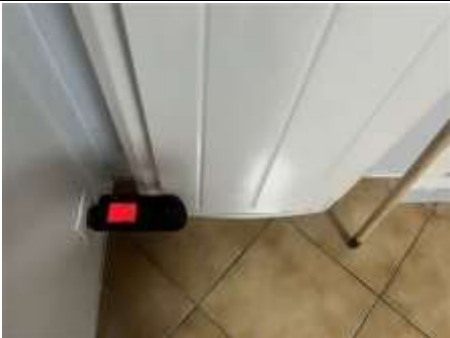
| | Photo PhEle001<br>Libellé de l'anomalie : Au moins un socle de prise de courant comporte une broche de terre non reliée à la terre. |

| Domaines | Anomalies |
|---|---|
| 2. Dispositif de protection différentiel à l'origine de l'installation - Installation de mise à la terre | Au moins un socle de prise de courant comporte une broche de terre non reliée à la terre.<br><br>Alors que des socles de prise de courant ou des circuits de l'installation ne sont pas reliés à la terre (B.3.3.6 a1), a2 et a3), la mesure compensatoire suivante est correctement mise en œuvre :<br>- protection du (des) CIRCUIT (s) concerné (s) ou de l'ensemble de l'installation électrique par au moins un dispositif différentiel à haute sensibilité $\leq 30$ mA. |

Il est conseillé de faire réaliser, dans les meilleurs délais et par un installateur électricien qualifié, les travaux permettant de lever au moins les anomalies relevées.

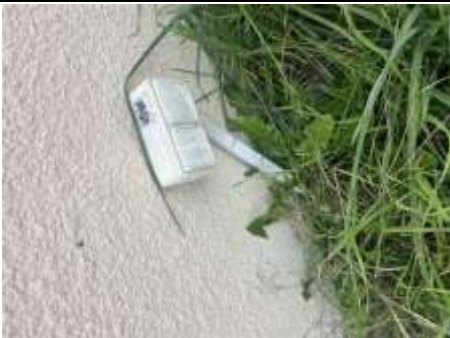
| | Photo PhEle002<br>Libellé de l'anomalie : L'Enveloppe d'au moins un matériel est manquante ou détériorée. |

| Domaines | Anomalies |
|---|---|
| 5. Matériels électriques présentant des risques de contacts directs avec des éléments sous tension - Protection mécanique des conducteurs | L'Enveloppe d'au moins un matériel est manquante ou détériorée. |
