## Résumé de l'expertise n° D0290B- GauthierBruges

Adresse : ..... **5 Av Charles de Gaulle**

Commune : ..... **33520 BRUGES**

## Rapport de l'état relatif à la présence de termites dans le bâtiment

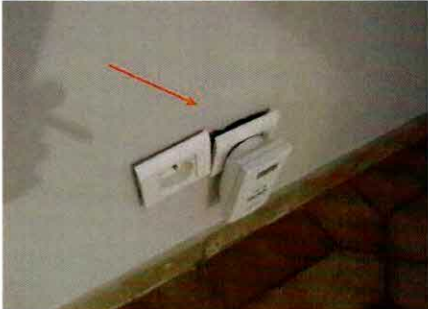
| | <p>Photo Ele001<br/>Libellé de l'anomalie : L'Enveloppe d'au moins un matériel est manquante ou détériorée.<br/>Remarques : Présence de matériel électrique en place dont l'enveloppe présente des détériorations ; Faire intervenir un électricien qualifié afin de remplacer les matériels présentant des détériorations (Entrée)</p> |

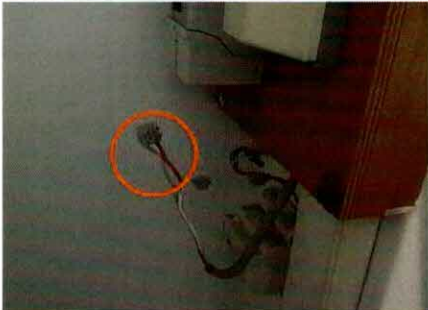
| | <p>Photo Ele002<br/>Libellé de l'anomalie : Au moins un conducteur nu et/ou au moins une partie accessible est alimenté sous une tension supérieure à 25 V a.c. ou supérieure ou égale 50 V d.c. ou est alimenté par une source autre que TBTS.<br/>Remarques : Présence de parties actives accessibles alimentés par une tension &gt;25 VAC (Courant Alternatif), ou &gt;50 VDC (Courant Continu) ou non TBTS (Très Basse Tension de Sécurité) ; Faire intervenir un électricien qualifié afin de supprimer le(s) risque(s) de contact avec les parties actives (Entrée)</p> |

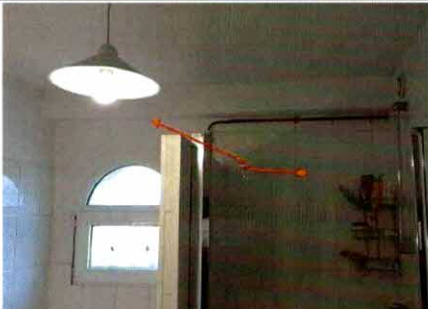
| | <p>Photo Ele003<br/>Libellé de l'anomalie : Local contenant une baignoire ou une douche : l'installation électrique ne répond pas aux prescriptions particulières appliquées à ce local (adéquation entre l'emplacement où est installé le matériel électrique et les caractéristiques de ce dernier - respect des règles de protection contre les chocs électriques liées aux zones).<br/>Remarques : Présence de matériel électrique inadapté placé en zone d'un local contenant une douche ou une baignoire ; Faire intervenir un électricien qualifié afin de supprimer le matériel électrique inadapté ou le remplacer par du matériel adapté (Salle de bain)</p> |

| Domaines | Anomalies | Photo |
|---|---|---|
| 4. La liaison équipotentielle et installation électrique adaptées aux conditions particulières des locaux contenant une douche ou une baignoire | Local contenant une baignoire ou une douche : l'installation électrique ne répond pas aux prescriptions particulières appliquées à ce local (adéquation entre l'emplacement où est installé le matériel électrique et les caractéristiques de ce dernier – respect des règles de protection contre les chocs électriques liées aux zones).<br>Remarques : Présence de matériel électrique inadapté placé en zone d'un local contenant une douche ou une baignoire ; Faire intervenir un électricien qualifié afin de supprimer le matériel électrique inadapté ou le remplacer par du matériel adapté (Salle de bain) | |

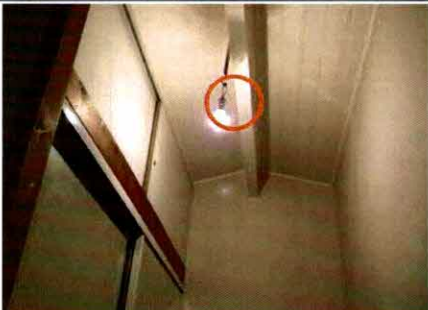
| | <p>Photo Ele004<br/>Libellé de l'anomalie : L'installation comporte au moins un matériel électrique inadapté à l'usage.<br/>Remarques : Présence de matériel électrique inadapté à l'usage, douille métal non reliée à la terre ; Faire intervenir un électricien qualifié afin de remplacer les matériels inadaptés par du matériel autorisé (1er étage - Dégagement)</p> |
