## Résumé de l'expertise n° S1866

Adresse : .....**40 Avenue Jeanne d'Arc**

Commune : .....**33130 BEGLES**

## Rapport de l'état relatif à la présence de termites dans le bâtiment

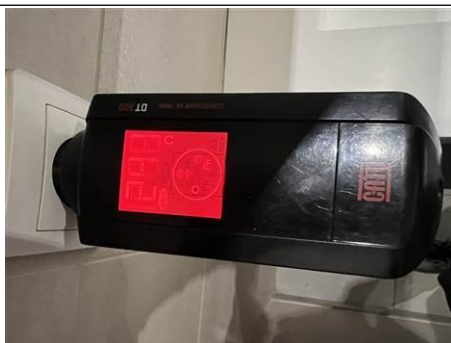
Photo PhEle001

Libellé de l'anomalie : La valeur de la résistance de la prise de terre n'est pas adaptée au courant différentiel résiduel (sensibilité) du ou des dispositifs différentiels protégeant l'ensemble de l'installation électrique.

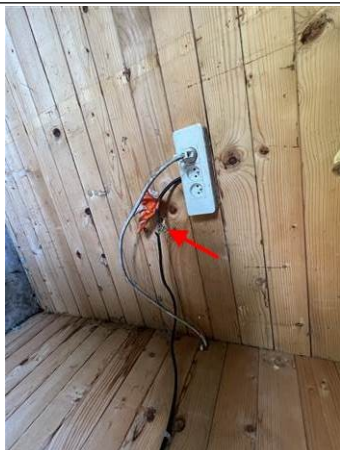
Photo PhEle002

Libellé de l'anomalie : Au moins un conducteur isolé n'est pas placé sur toute sa longueur dans un conduit, une goulotte ou une plinthe ou une huisserie, en matière isolante ou métallique, jusqu'à sa pénétration dans le matériel électrique qu'il alimente.

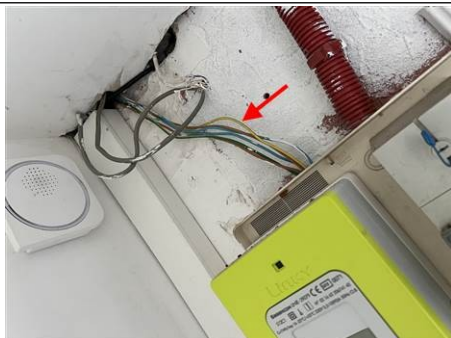
Photo PhEle002

Libellé de l'anomalie : Au moins un conducteur isolé n'est pas placé sur toute sa longueur dans un conduit, une goulotte ou une plinthe ou une huisserie, en matière isolante ou métallique, jusqu'à sa pénétration dans le matériel électrique qu'il alimente.

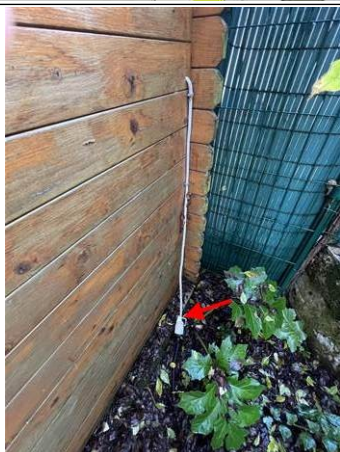
Photo PhEle003

Libellé de l'anomalie : L'installation comporte au moins un matériel électrique inadapté à l'usage.

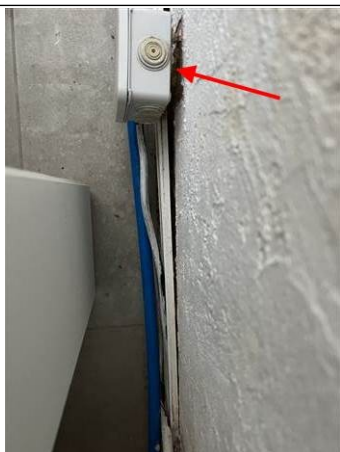
Photo PhEle004

Libellé de l'anomalie : L'Enveloppe d'au moins un matériel est manquante ou détériorée.

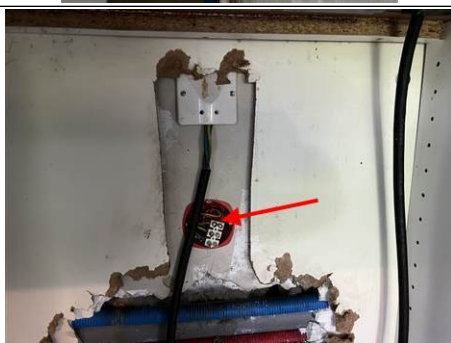
Photo PhEle005

Libellé de l'anomalie : L'Enveloppe d'au moins un matériel est manquante ou détériorée.
