## Dossier Technique Immobilier

Numéro de dossier : département Gironde impasse du 4 septembre  
Date du repérage : 26/05/2025

## Résumé de l'expertise n° département Gironde impasse du 4 septembre

## Rapport de l'état relatif à la présence de termites dans le bâtiment

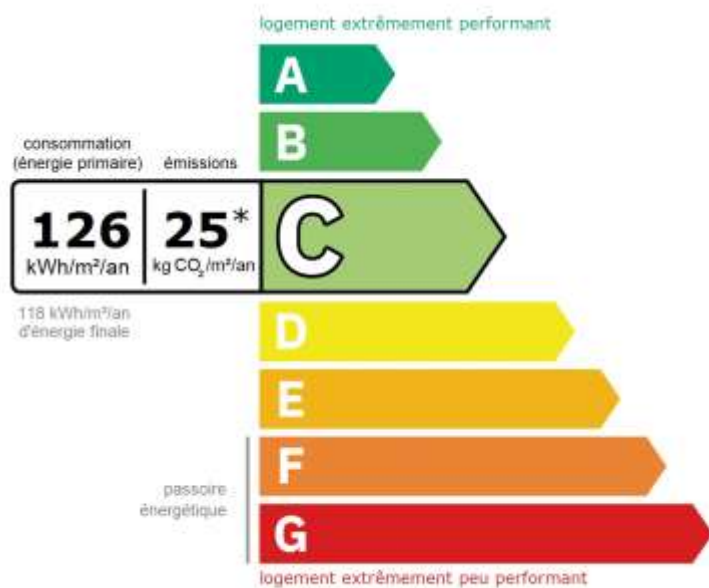
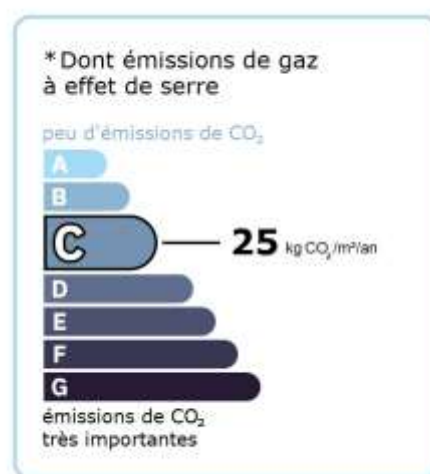
## Performance énergétique et climatique

Le niveau de consommation énergétique dépend de l'isolation du logement et de la performance des équipements.  
Pour l'améliorer, voir pages 4 à 6

Ce logement émet 4 446 kg de CO₂ par an, soit l'équivalent de 23 034 km parcourus en voiture.  
Le niveau d'émissions dépend principalement des types d'énergies utilisées (bois, électricité, gaz, fioul, etc.)

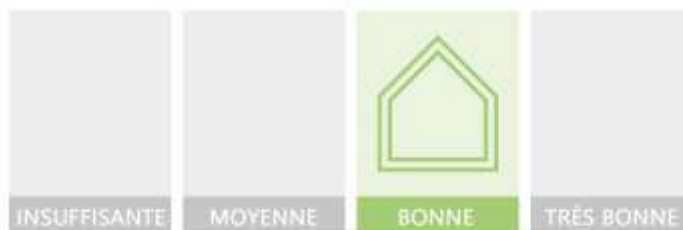
## Performance de l'isolation

| | description | isolation |
|---|---|---|
| Murs | Inconnu (à structure lourde) avec isolation intérieure (réalisée entre 2001 et 2005) donnant sur l'extérieur | bonne |
| Plancher bas | Plancher inconnu donnant sur un terre-plein avec isolation intrinsèque ou en sous-face (réalisée entre 2001 et 2005) | bonne |
| Toiture/plafond | Combles aménagés sous rampants donnant sur l'extérieur (combles aménagés) avec isolation intérieure (réalisée entre 2001 et 2005) | bonne |
| Portes et fenêtres | Portes-fenêtres battantes pvc, double vitrage avec lame d'argon 16 mm à isolation renforcée et volets battants bois / Fenêtres battantes pvc, double vitrage avec lame d'argon 16 mm à isolation renforcée sans protection solaire / Fenêtres battantes pvc, double vitrage avec lame d'argon 16 mm à isolation renforcée et volets battants bois / Fenêtres battantes pvc, double vitrage avec lame d'air 16 mm sans protection solaire / Porte(s) autres opaque pleine isolée | très bonne |

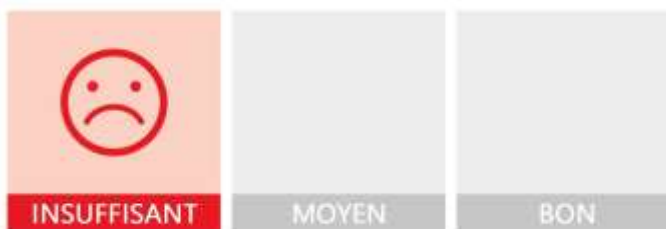
## Confort d'été (hors climatisation)\*

Les caractéristiques de votre logement améliorant le confort d'été :

logement traversant

toiture isolée

Équipez les fenêtres de votre logement de volets extérieurs ou brise-soleil.

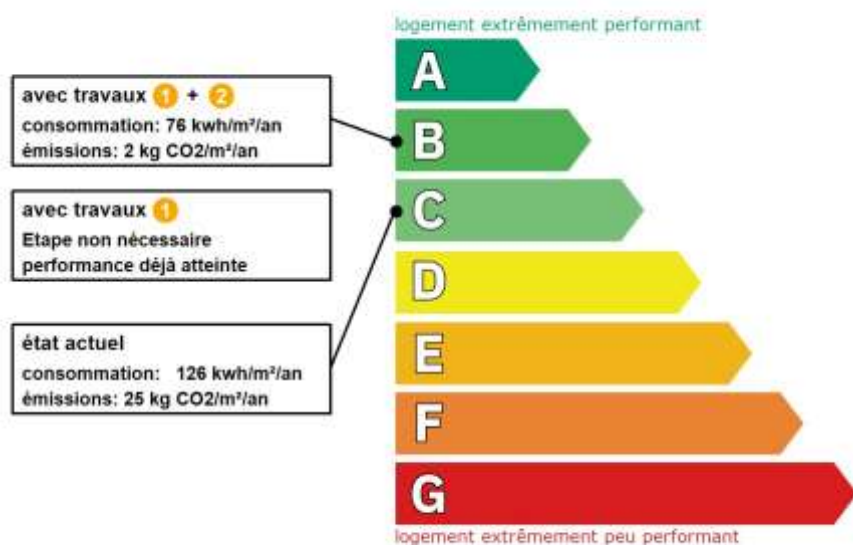
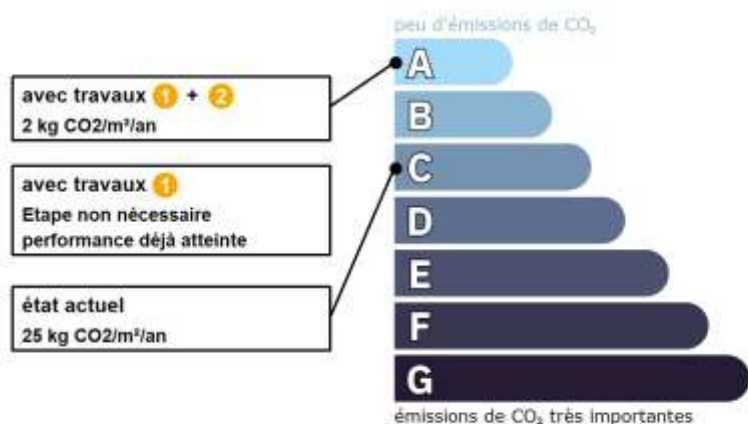
## Évolution de la performance après travaux

Dont émissions de gaz à effet de serre
